蒸気発生器細管損傷の高浜原発3号、12月までは運転停止に 「異物」を全て特定し、発生源・流入経路を明らかにせよ

「異物」調査を放棄した高浜4号を直ちに停止し、調査をやり直せ

2020. 4. 23 避難計画を案ずる関西連絡会

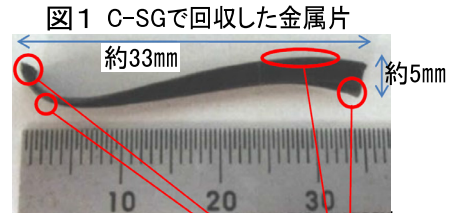
図1 C-SGで回収した金属片

電子顕微鏡で確認した結果、すれ痕や摩耗、打痕を確認

縦:約33mm 横:約5mm 厚さ:約0.2mm 重さ:約0.3g

A-SGで回収した金属片は
縦:約24mm 横:約5mm 厚さ:約0.2mm 重さ:約0.2g

2つの「異物」は、どちらも管板と第1管支持板の間にある流量分配板上で見つかっている。関電は分析結果より、これらはステンレス鋼で、配管等に使用されている渦巻ガスケット*の一部である可能性があるとして推定している（*配管の継手部や容器のマンホール部、弁やポンプのボンネット部に使われているシール材）。電子顕微鏡で見たら、2つとも擦れ跡、摩耗があったとしている。

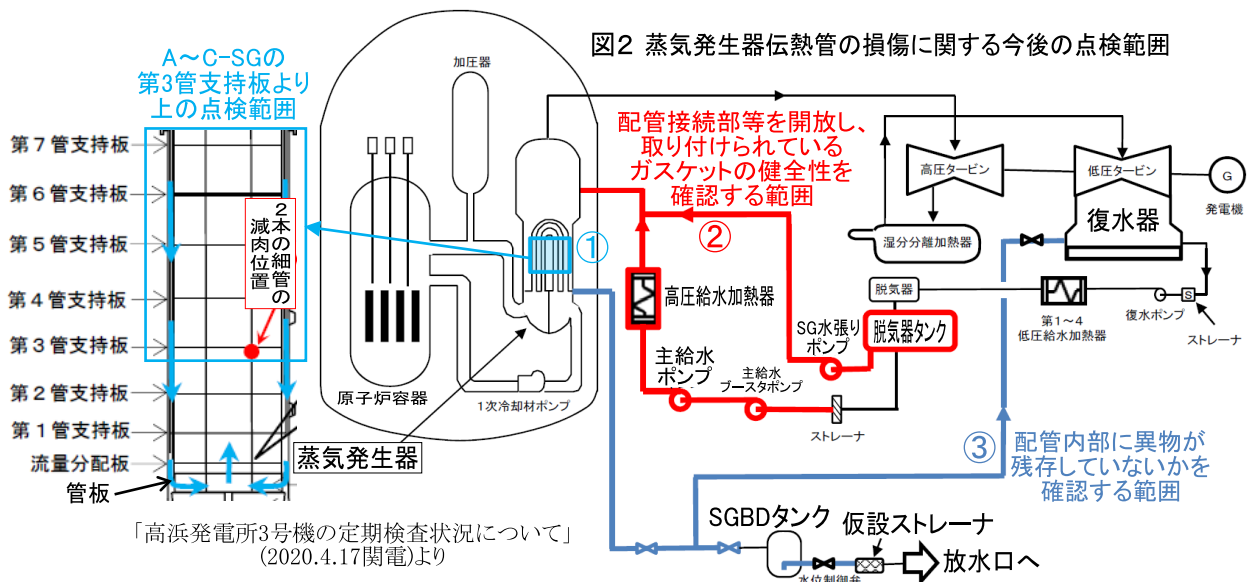
図2 蒸気発生器伝熱管の損傷に関する今後の点検範囲

関電は今後の「異物」探しの範囲として、①「異物」の見つかっていないB-SGだけでなく、全SGの細管の第3管支持板より上（管支持板は第7までである）も小型カメラで点検、②2次系給水システムの配管や機器で、今回見つけた「異物」と類似の渦巻ガスケットを使用している配管接続部等の開放点検、③SGブローダウン系統配管内部の点検を挙げている（図2）。
