## 福井県原子力安全専門委員会への要望書

# 高浜原発の使用済燃料の敷地内乾式貯蔵施設について 建設を認めないでください

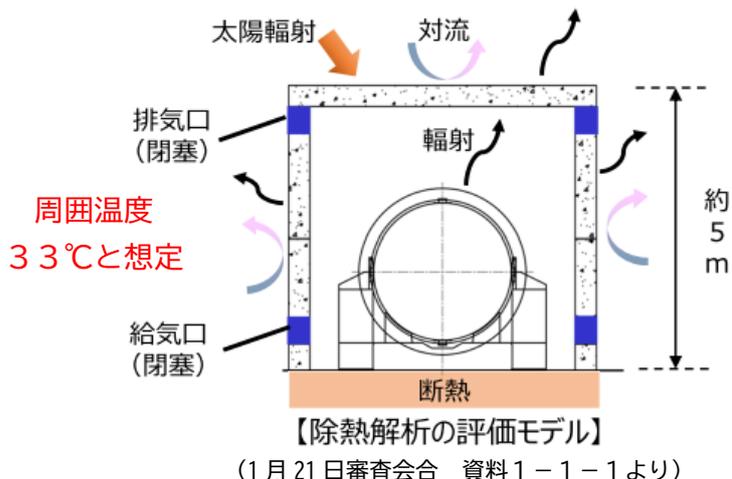
(2) さらに、格納設備全体が土砂で埋もれ、給排気口が塞がれた場合の除熱評価を行っています。地震の影響評価として「給排気口全閉塞時」の除熱評価（4条まとめ資料 参考3）を行ってはいますが、右図のように格納設備の外側に土砂などは存在せず、外面が空気の対流で除熱されるという不自然な想定です（※3）。

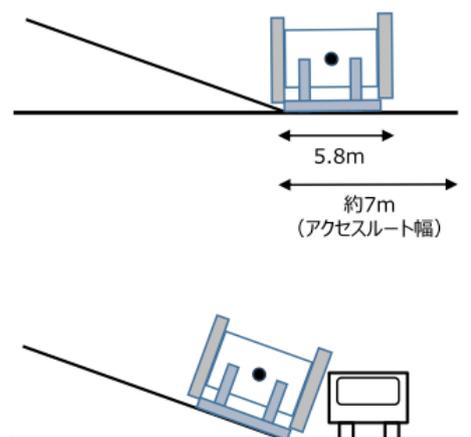
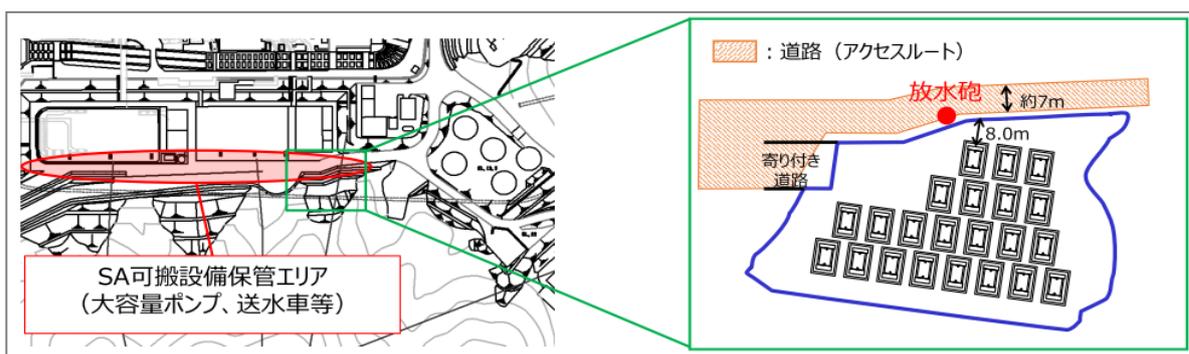
(3月4日審査会合の資料1-1、8、11頁より)

関電は、地盤の変位で乾式キャスクが斜面を滑り落ちた場合、シビアアクシデント対策のアクセスルートを塞ぐ可能性があるとして説明しています。また、乾式キャスクがアクセスルート上の可搬設備（放水砲等）と衝突した場合、可搬設備が故障する可能性があるとして認めています（※4）。

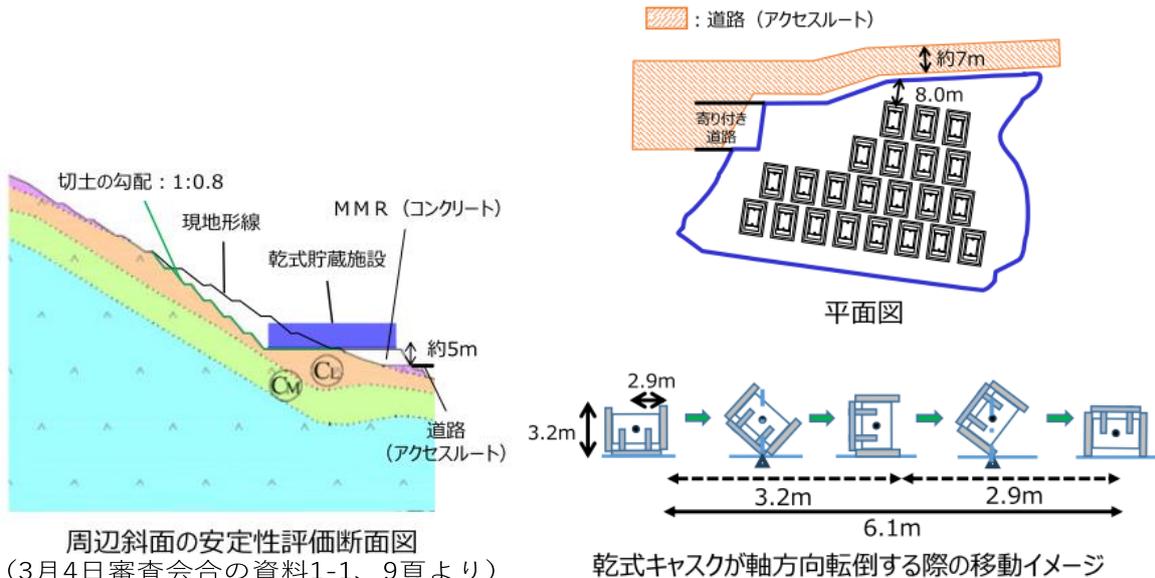
(1) 貯蔵施設はアクセスルートに対し高さ5mの段差がありますが、関電は、設置位置から段差まで8mの離隔があるので落下しないと説明しています。乾式キャスクは180度しか回転しないという想定です（次頁上図）（※5）。しかし、2月5日の規制委員会では、乾式キャスクの架台が外れて、転がり落ちる可能性が指摘されています（※6）。

乾式キャスクは貯蔵用緩衝体を装着して横置きで設置されますが、貯蔵用緩衝体は輸送用緩衝体に比べて緩衝性能は低く、3mの高さからの落下しか考慮されていません(※7)。5mの段差から落下した場合、乾式キャスクが損傷する危険性があります。

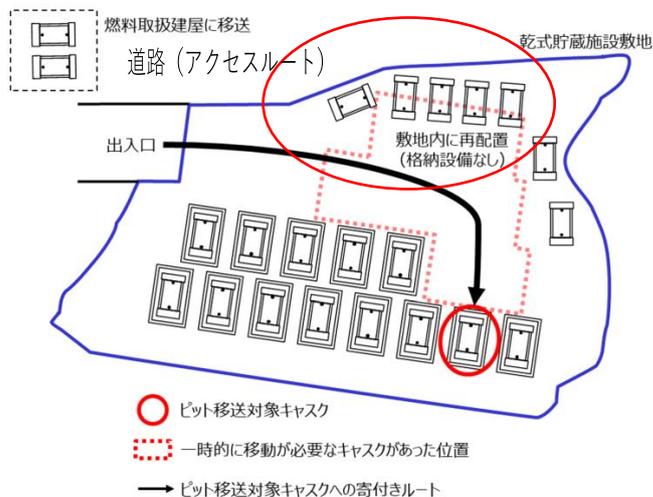
第2図 乾式貯蔵施設敷地内における乾式キャスク再配置のイメージ  
(16条まとめ資料 別添1 (別紙1)より)

(2) また、キャスクに閉じ込め異常が発生した場合には、クレーンの通路を確保するため一部のキャスクが一時的に下図のように再配置されます(※8)。再配置されたキャスクは、格納設備もなく段差からの離隔もない状態が約2カ月間続くため、この間に地震があれば落下する危険性があります。

段差までの距離の記載はないが、キャスクの径 3.2m と比較すると、キャスクと段差 (アセスルート) との距離は、1~2m しかない。
